MIT首產分析

Vanessa 2014.10.17

TC-531生產不良率

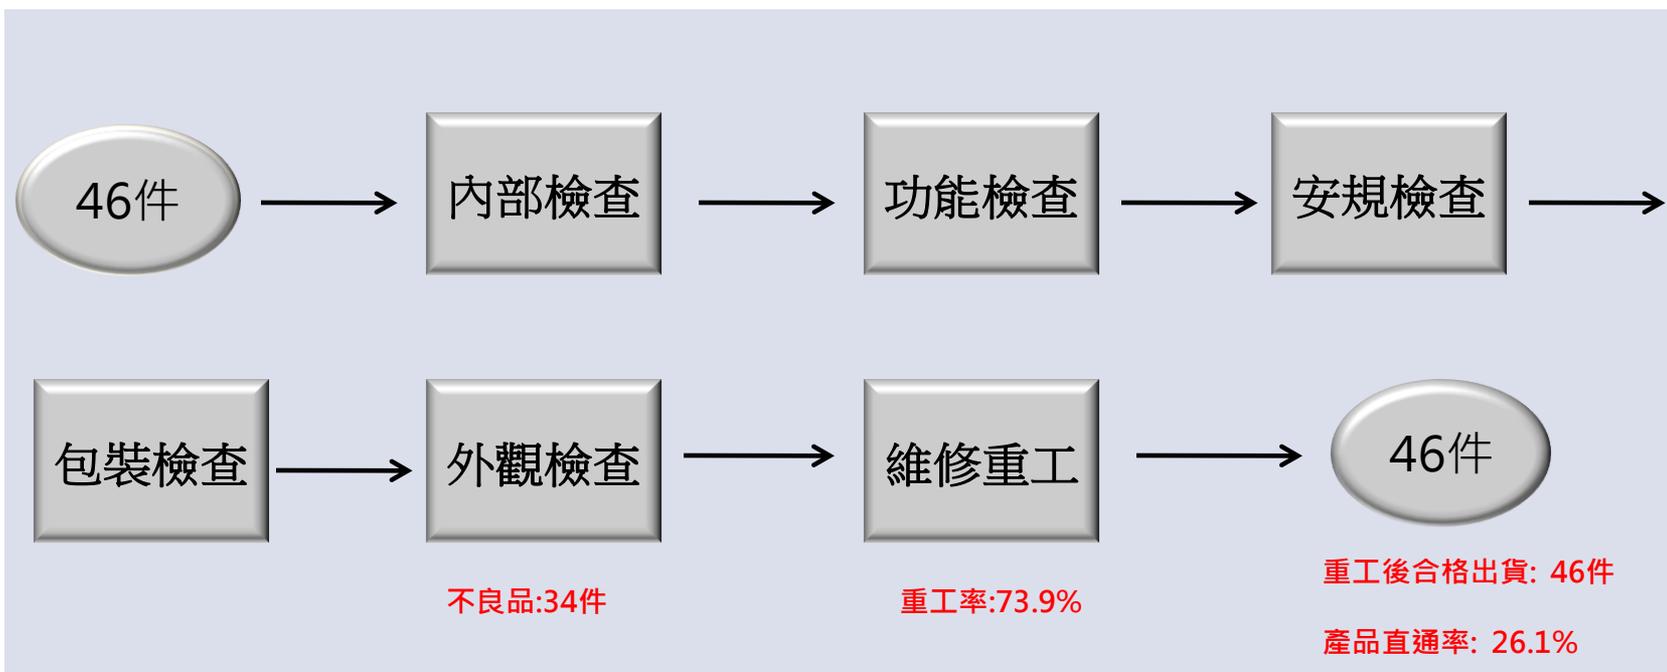
當站良率與產品直通率- 004(灰)

Lot No.	工序	檢驗項目	投入數(件)	產出數(件)	當站良率(%)	重工率(%)	備註
103008010004(灰)	1	內部	46	46	100.0	0.0	
	2	功能	46	46	100.0	0.0	
	3	安規	14	14	100.0	0.0	抽檢
	4	包裝	46	46	100.0	0.0	
	5	外觀	46	12	26.1	73.9	維修重工
產品直通率	產品直通率=(進入過程件數-(返工+返修數+退貨數)) /過程件數*100%					26.1%

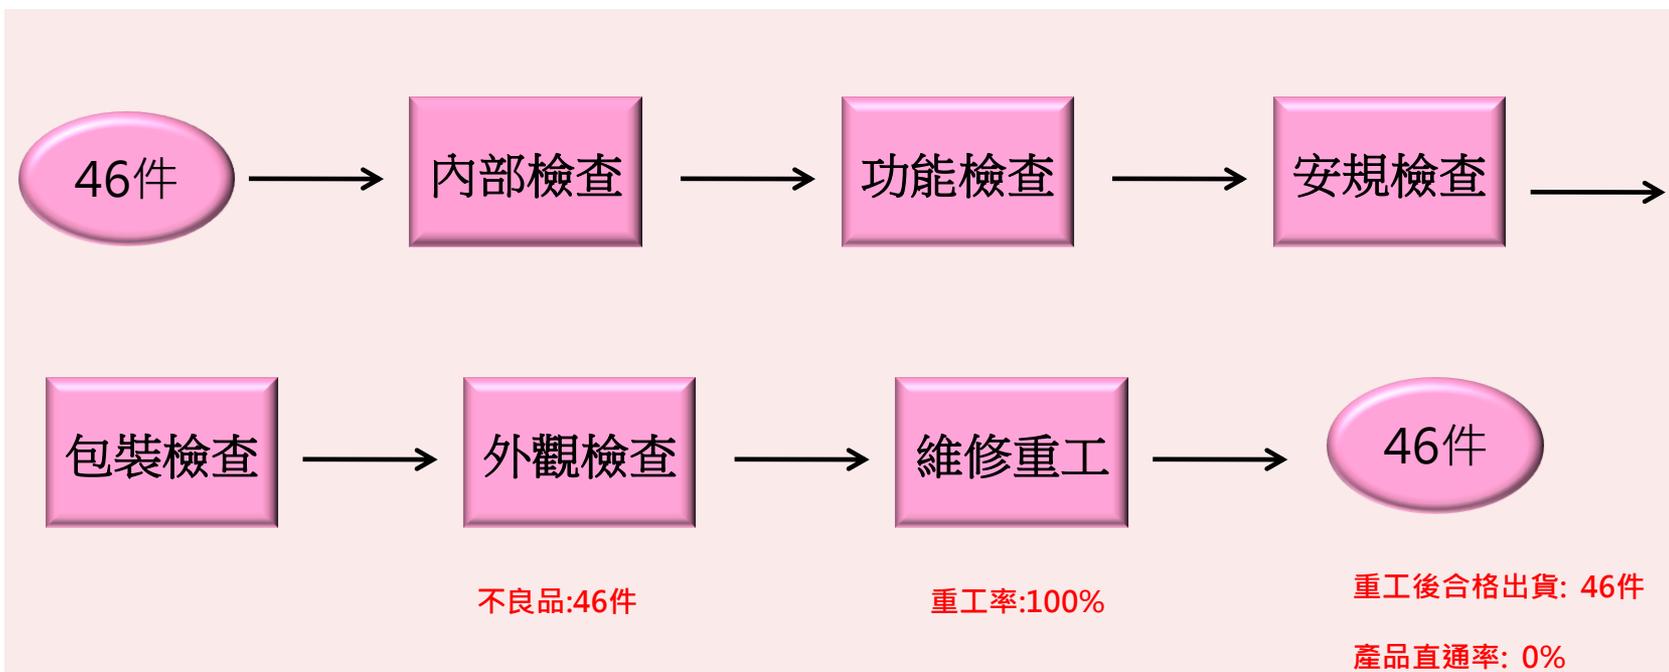
當站良率與產品直通率- 003(紅)

Lot No.	工序	檢驗項目	投入數(件)	產出數(件)	當站良率(%)	重工率(%)	備註
103008010003(紅)	1	內部	46	46	100.0	0.0	
	2	功能	46	45	97.8	2.2	維修重工
	3	安規	14	14	100.0	0.0	
	4	包裝	46	46	100.0	0.0	
	5	外觀	46	0	0	100.0	維修重工
產品直通率	產品直通率= (進入過程件數- (返工+返修數+退貨數)) /過程件數*100%					0%

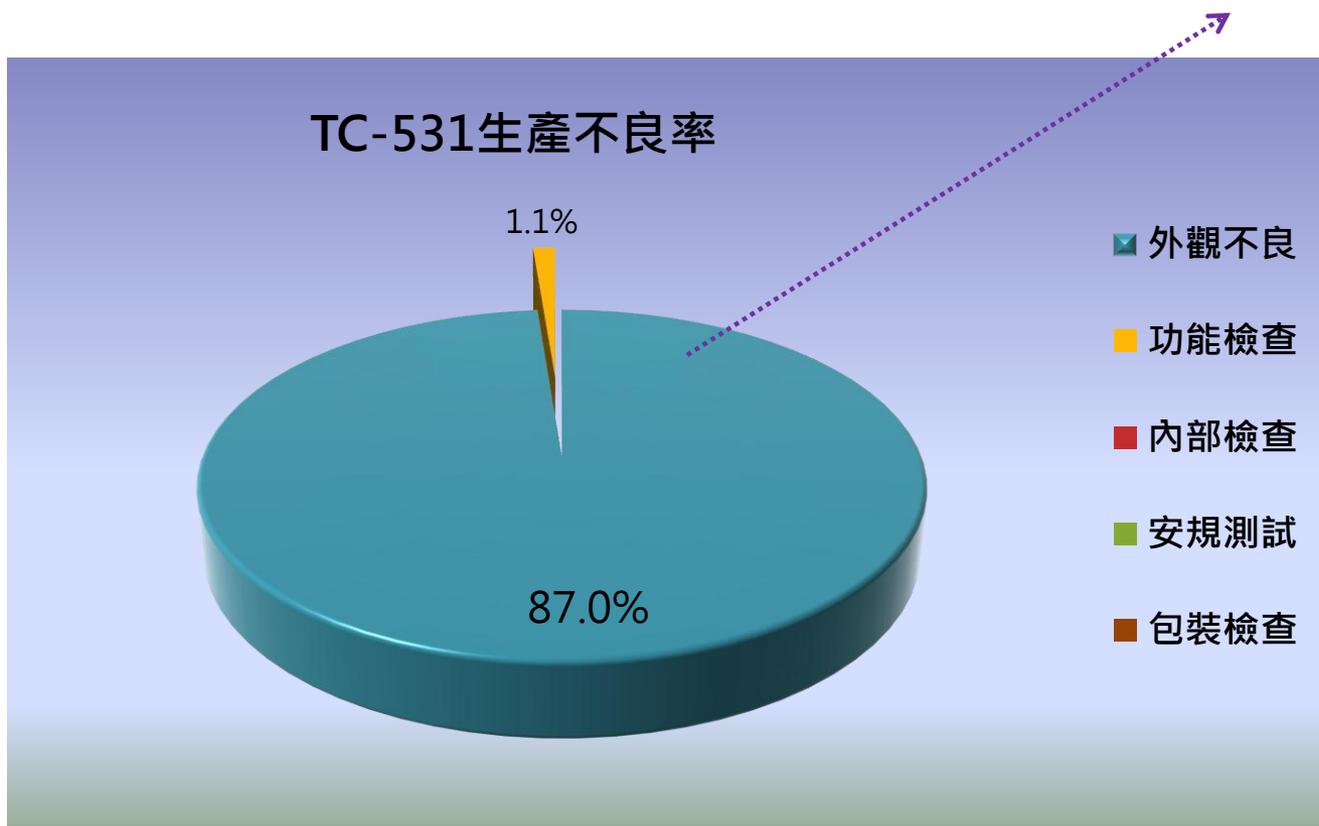
* 外觀不良率: 87%

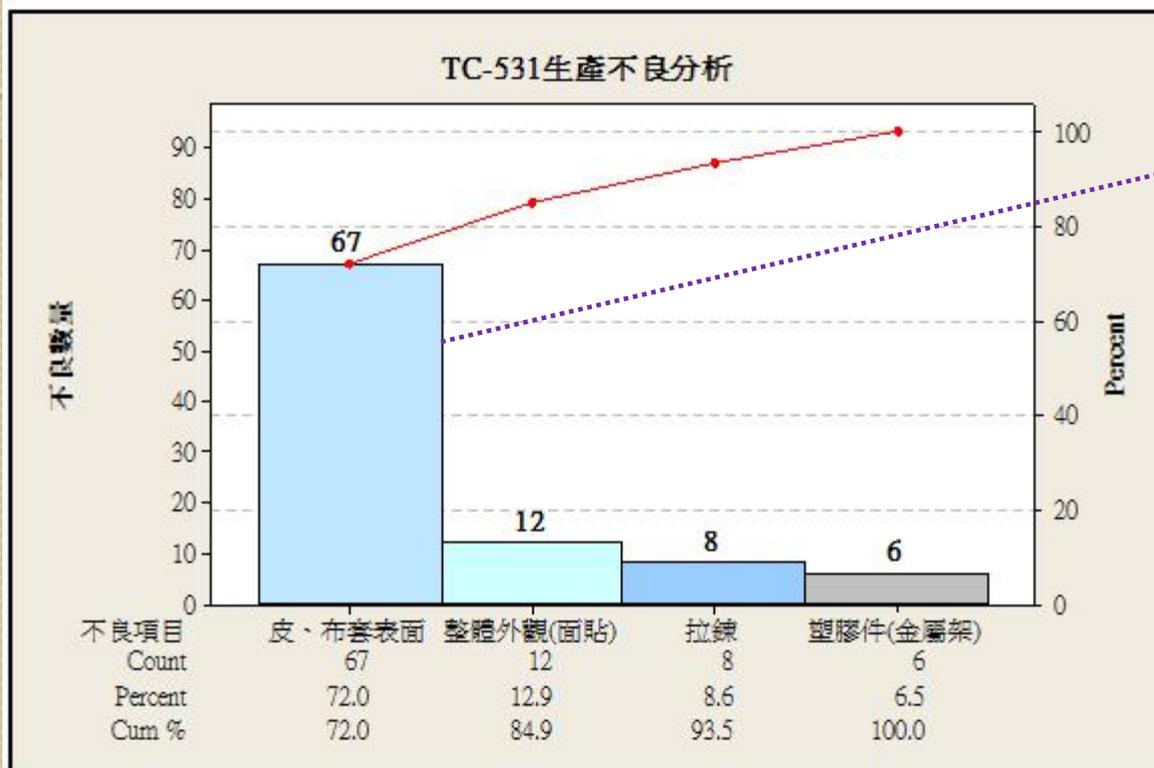
外觀總不良分析

* 皮、布套表面不良
共計67件

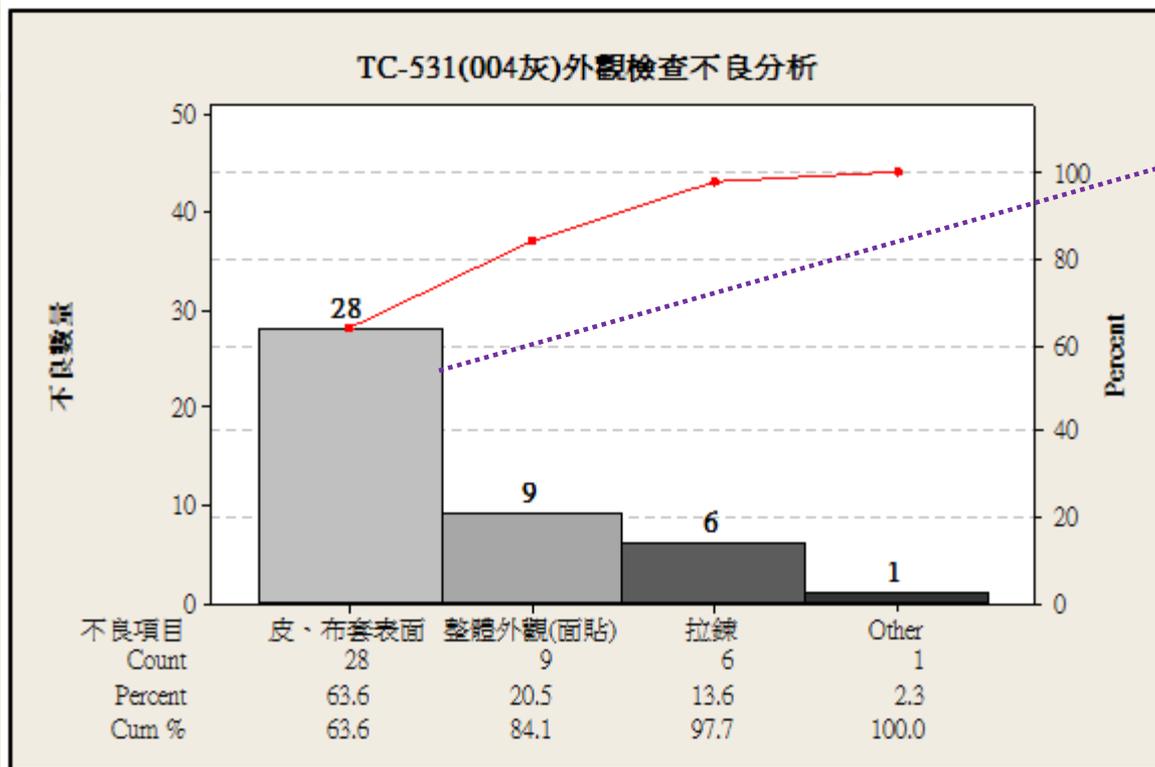
外觀不良分析-004(灰)

* 皮、布套表面不良
共計28件

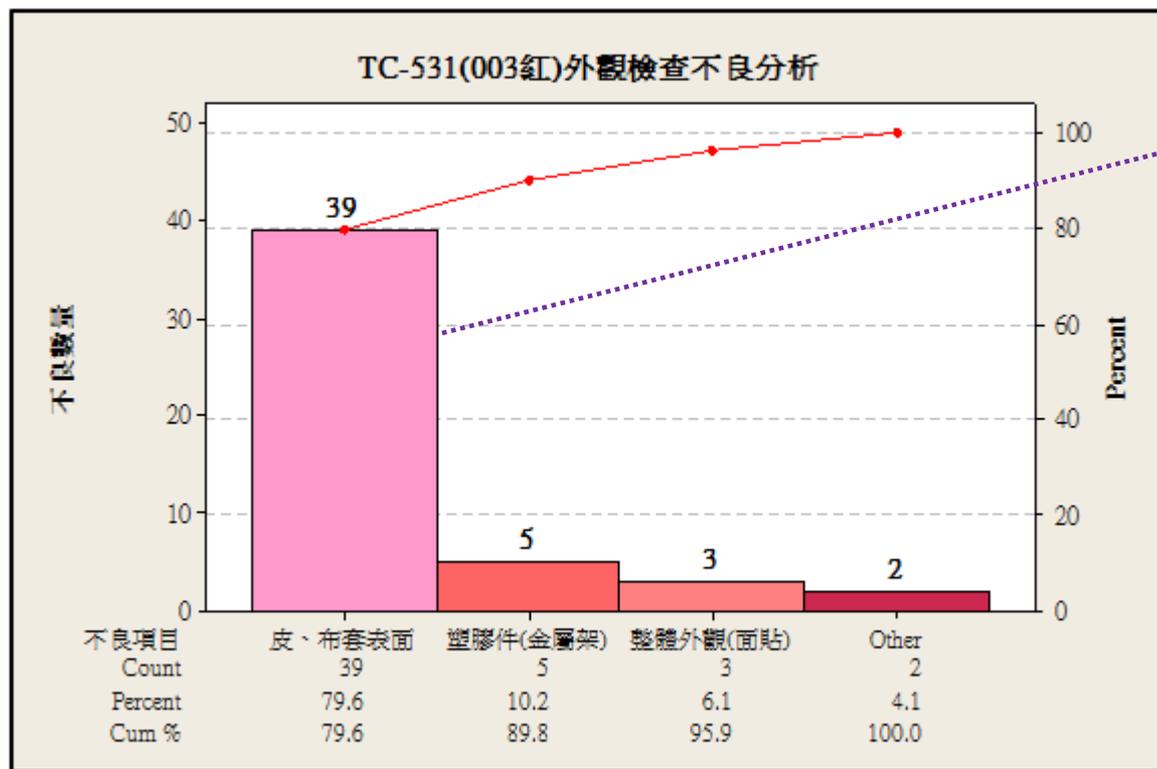
外觀不良分析-003(紅)

* 皮、布套表面不良
共計39件

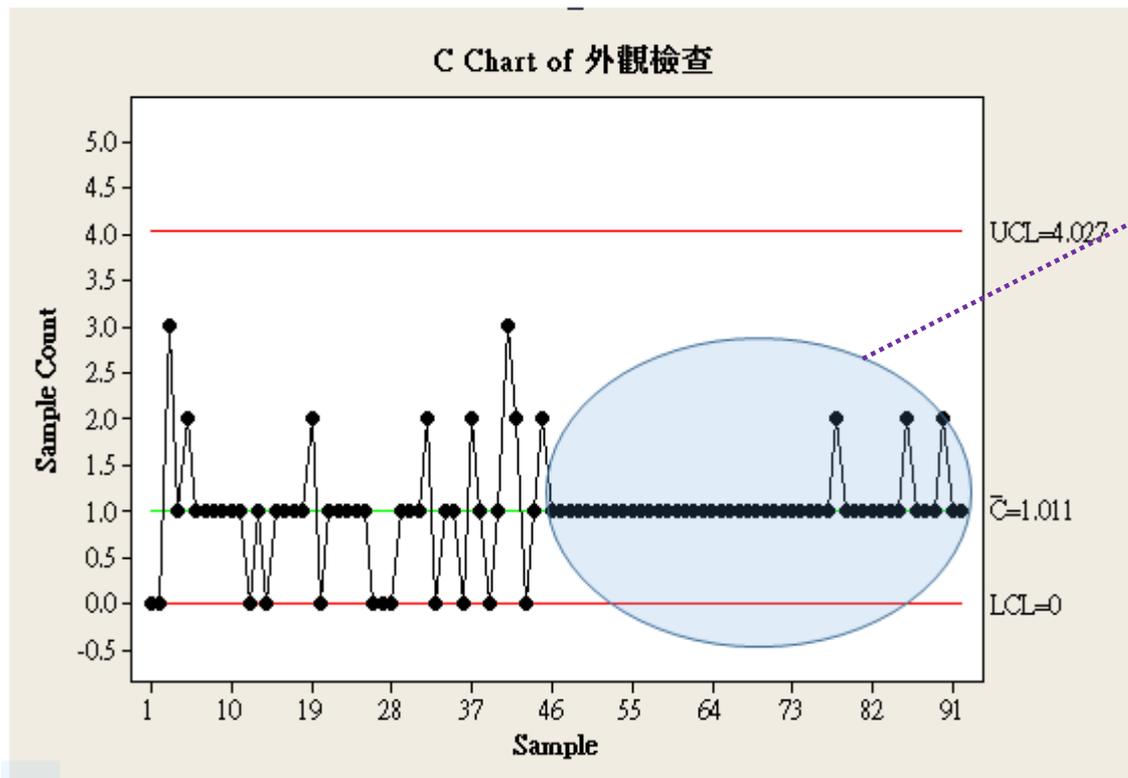
外觀不良分析-C Chart

* 皮、布套表面不良約90%

1. 不良項目主要為外觀
2. 經層別後以外觀檢查中之皮、布套表面是否有勾紗、髒汙、毛邊、破洞等現象最為嚴重
3. Lot No.004(灰)不良種類分佈較廣但仍有合格品,數據則呈現隨機性
4. Lot No.003(紅)為單一性不良
