9-7. 胎面分離(含爆破)

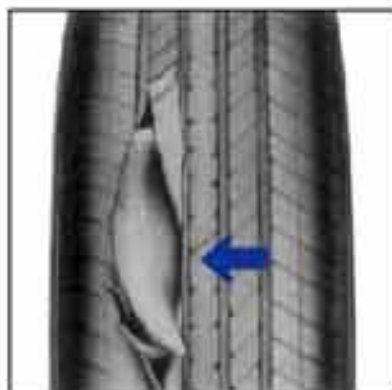
a. 空氣壓不足或是超載造成胎面分離

所謂分離是係指構成輪胎的橡膠與胎體簾紗，或是橡膠與橡膠之間的分離故障。由胎面膠到鋼絲環帶層(緩衝層)並包括到胎體簾紗層等部位所發生之分離均稱為胎面分離。

時常發生在胎肩部，初期為局部發生，再擴大到整個圓周、最嚴重的時候會發生爆破。

空氣壓不足或是超載造成過度曲屈。

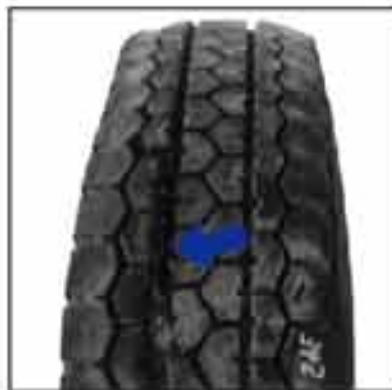
b. 胎面分離(異常發熱)

在胎面分離之中，因高熱的原因，而引起的稱為熱分離。

熱分離發生時，呈現以下特徵。

1. 胎面膠變成海綿狀或是黏稠狀。
2. 胎體簾紗因熱而產生硬化。
3. 胎面膠產生小細孔。

1. 空氣壓不足，或是超載造成輪胎過度曲屈。
2. 過度高速行走，特別是大卡客車輪胎，其用途及溝深不同，對速度能力差異極大，因此輪胎選定錯誤，易造成熱分離。

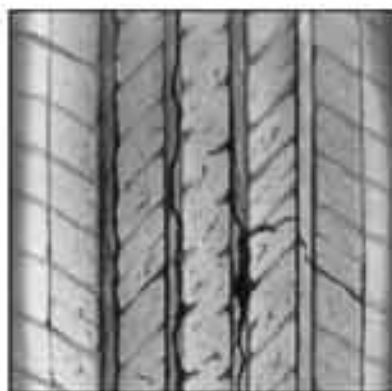
c. 胎面分離(含爆破)

刺傷造成分離: 大多發生在胎面部，分離部位有凸起狀、用手壓、有較柔軟的感覺。發熱引起的分離與刺傷引起的分離不同、其分離面比較光滑的特徵。

1. 外傷之後水、泥沙等等侵入，輪胎內部接著力下降。
2. 由於鋼絲層生鏽發展至分離。

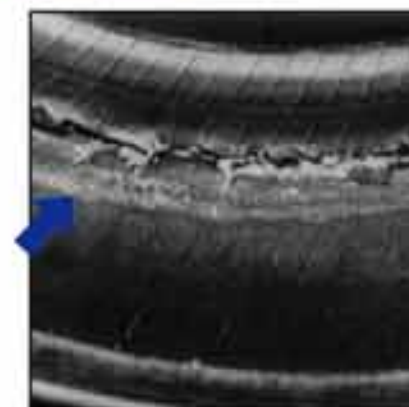
a. 內壓不足或超載造成胎體簾紗斷裂:

交叉層輪胎大多發生在胎唇部，簾紗的斷面有搓揉過的現象，輪胎內部呈現較大的斷裂。輻射層輪胎一般而言發生部位在胎肩部到胎邊部之間。

內壓不足、超載等等，所引起局部荷重集中，促使簾紗疲勞加速。

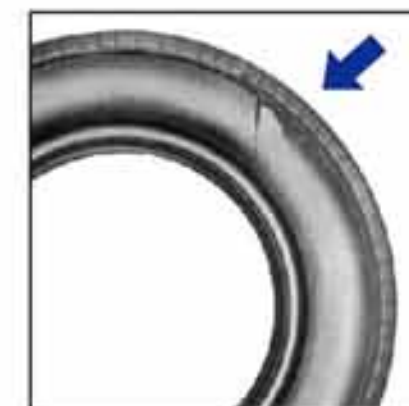
b. Bleeding c b u :

在胎肩部胎體簾紗圓周方向線狀或是鋸齒狀的損傷。

- 輪胎內部變形的部位(胎肩-胎邊部)有皺摺的摺痕。
- 輪胎內部簾紗裸露，在這附近橡膠因熱而變質。
- 尼龍簾紗因熱而變硬化。

極端的內壓不足，產生異常發熱及疲勞。

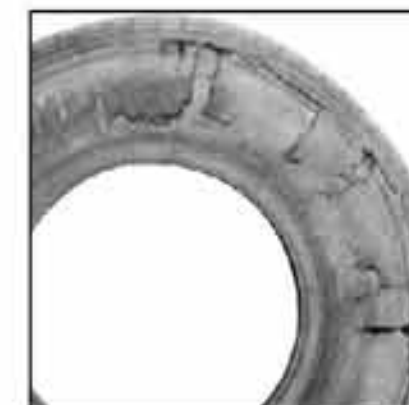
9-9. 無內壓行走

輪胎在失壓的狀況之下，繼續行走引起的損傷。胎邊部嚴重變形，輪胎內部胎體層剝離，簾紗凌亂露出表面。就輻射層輪胎而言，環帶層剝離併發防擦層分離，該部分的胎面也有發生斜方向龜裂現象。

內壓流失或幾乎無內壓的低內壓狀態之下行走。
